ENSAIO DE CARREGAMENTO DINÂMICO COMO VERIFICAÇÃO DE DESEMPENHO E ECONOMIA DE FUNDAÇÕES

O presente trabalho apresenta um caso em que o ensaio de carregamento dinâmico de estacas foi utilizado para verificação de desempenho de estacas tipo hélice contínua, antes do início da obra, com a finalidade de otimizar o projeto das fundações, buscando a economia da sua execução.

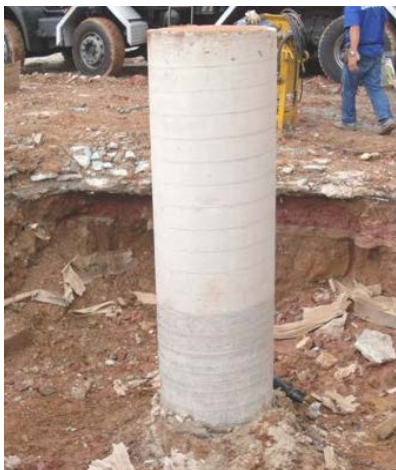
Foto 1. Bloco sobre a estaca

Para realizar o ensaio sobre estacas hélice contínua, foi necessário executar um bloco de coroamento de concreto devidamente dimensionado com as mesmas características de resistência das estacas para receber o impacto do martelo. Neste trecho foram instalados pares de acelerômetros e medidores de deformação, diametralmente opostos, conforme recomendam o método de ensaio NBR 13.208/2006. Nas Fotos 1 a 3 podem ser vistos, respectivamente nesta ordem, o bloco concretado como complemento da estaca, os sensores instalados neste bloco e a vista geral do ensaio, onde se apresenta o dispositivo hidráulico de impacto, modulável até 8 tf, que atua como martelo de queda livre e, finalmente, o equipamento PDA no primeiro plano. Nesta Foto 3, observa-se ainda que o martelo é suspenso por um guindaste, utilizado também para movimentar o mesmo de uma estaca para outra.

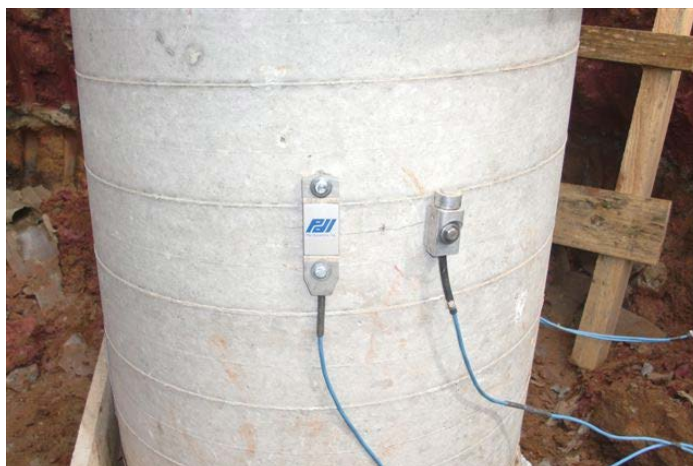
Foto2. Sensores instalados no trecho do bloco de coroamento

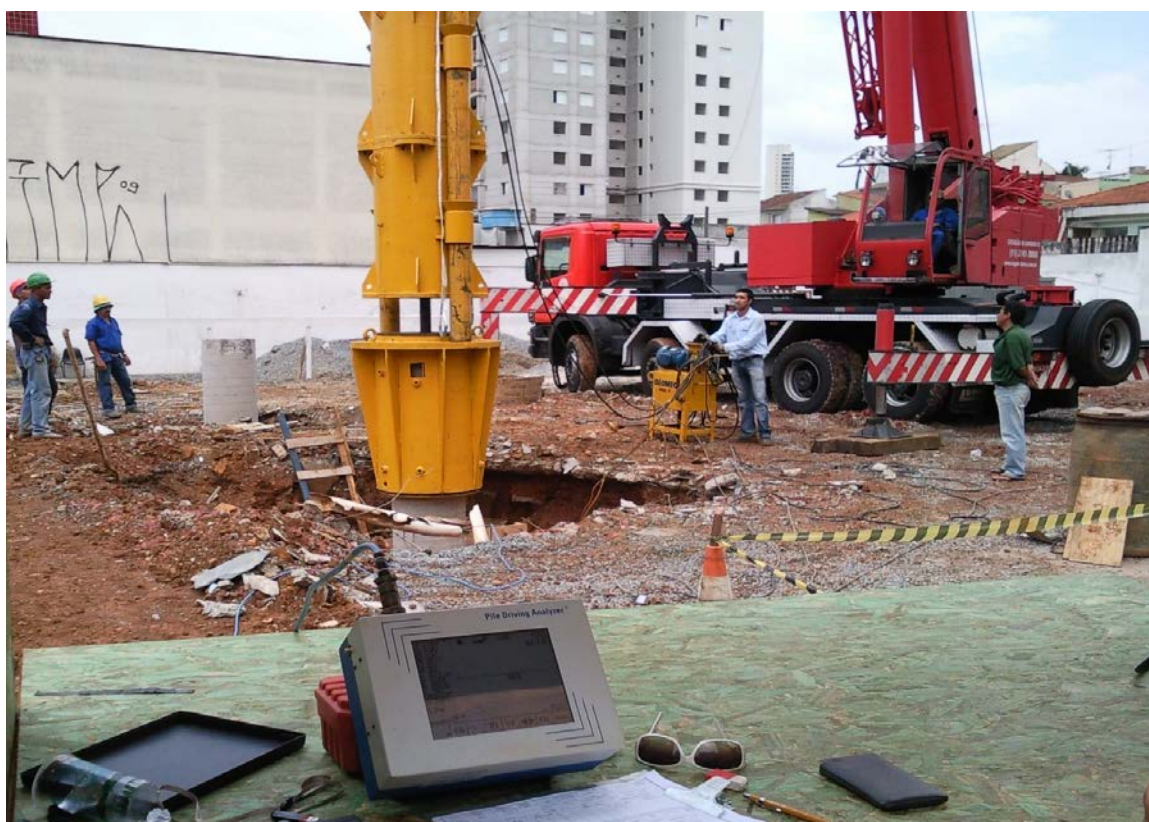
Foto 3. Vista geral do ensaio de carregamento dinâmico com destaque para o sistema de impacto hidráulico auto-modulável da GEOMECC para até 8 tf.

O ensaio dinâmico consistiu na aplicação de energias cinéticas crescentes no topo do bloco de coroamento, através de golpes de martelo queda-livre, com alturas de queda variáveis e crescentes até mobilização da Carga Máxima na interação estaca-solo e ou no limite de tensões dinâmicas do concreto que constitui as estacas. Durante os impactos, eram verificadas as tensões máximas de tração e compressão aplicadas às estacas no sentido de limitar a energia aplicada. Os sinais de força e velocidade obtidos no momento do ensaio dinâmico foram processados através do conhecido método CASE, cujos valores obtidos,

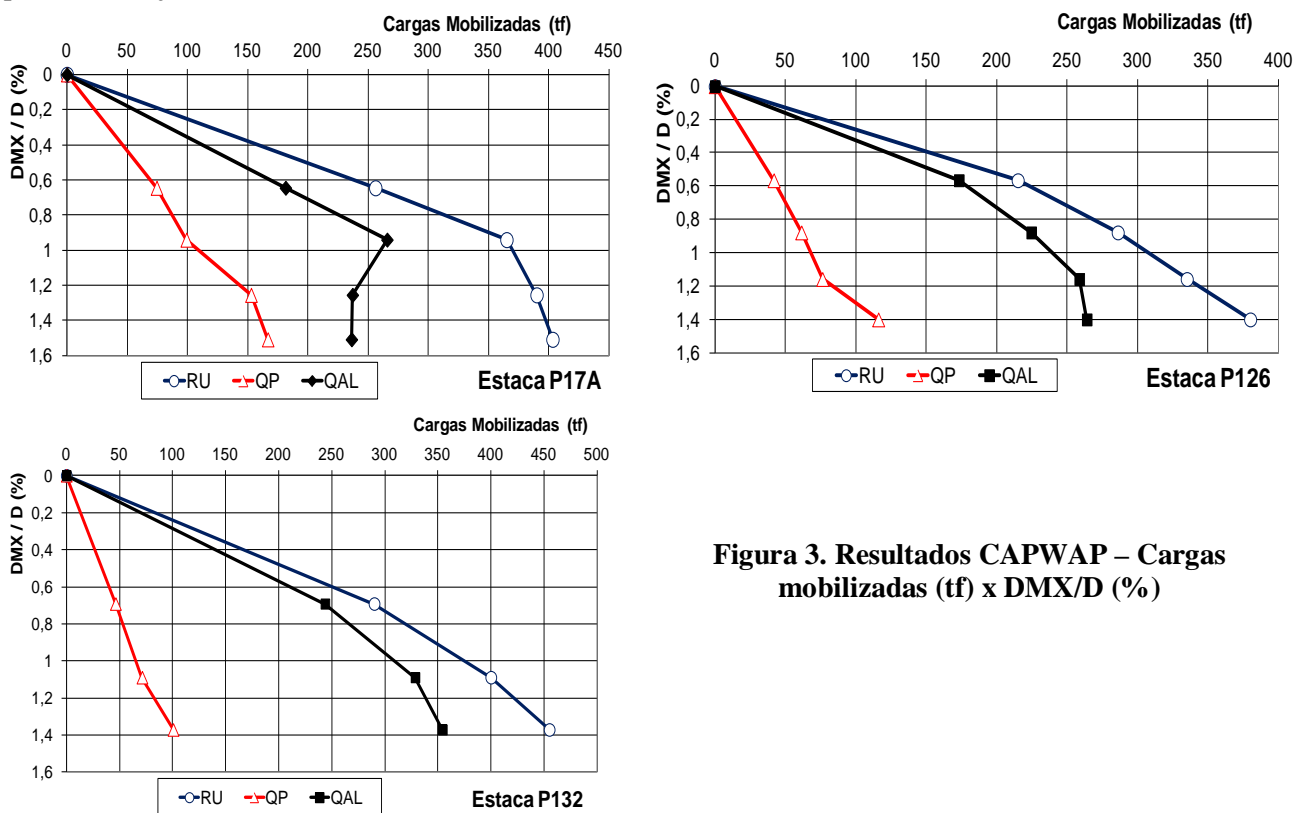
Figura 3. Resultados CAPWAP – Cargas mobilizadas (tf) x DMX/D (%)

Na Figura 3, apresenta-se, para cada estaca, o gráfico do comportamento estaca-solo para as cargas mobilizadas R_U , Q_{AL} e Q_P em função da porcentagem do deslocamento máximo (DMX) em relação ao diâmetro (D) da estaca, para as diferentes alturas de queda. Nesta figura e na Tabela 2, observa-se que a parcela da resistência de ponta vai crescendo com a energia (altura de queda), variando de 29 a 41% na estaca P17A, de 19 a 30% na estaca P126 e de 16 a 22% na estaca P132. No caso da estaca P17A, a parcela de ponta foi maior, pois verifica-se que houve um esgotamento da resistência de atrito lateral, o que não ocorreu nas demais, que deve ter ocorrido em função da

diferença localizada de resistências do terreno. Lembrar ainda que a estaca P126 foi executada 2m mais curta que as demais, mas tal fato não é percebido nestes gráficos.

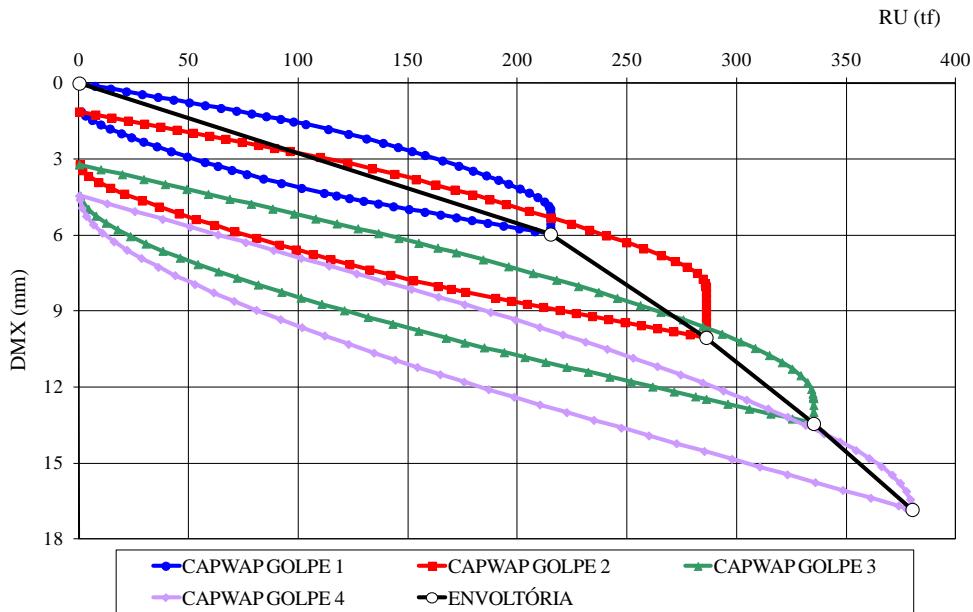
Figura 4. Resultados CAPWAP com deformação residual da estaca P126

Na Figura 4, apresentam-se, de novo ilustrativamente para a estaca 126, o gráfico de R_U em função do deslocamento máximo DMX, acumulando-se as deformações permanentes a cada golpe de energia crescente e que permite traçar um gráfico de envoltórias, que teria alguma similaridade com uma prova de carga estática. Observa-se que para os 4 golpes aplicados, o DMX acumulado é de cerca de 17 mm, que ficou na média entre os obtidos nas outras duas estacas (19 mm para estaca P17A e 16 mm para P132 - neste último se aplicou apenas 3 golpes).

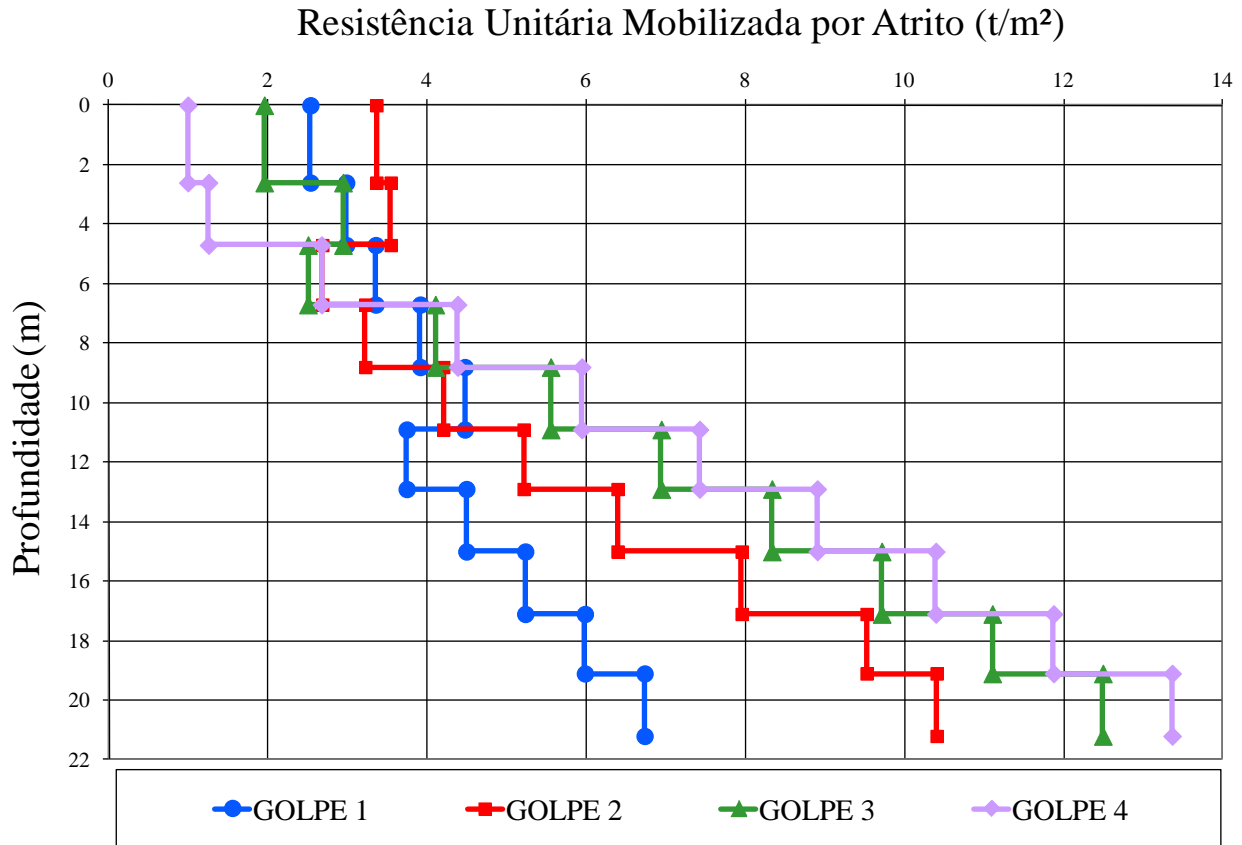
Figura 6. Variação do atrito lateral unitário em profundidade para diferentes golpes – estaca P126

Finalmente, nas Figuras 5 a 7, apresentam-se o cálculo de resistência de atrito lateral unitário (tf/m^2), ao longo da profundidade da estaca, para os diferentes golpes de energia crescente. Observa-se que à medida que a energia cresce (do Golpe 1 a 3 ou 4), vai se mobilizando cada vez mais resistências de atrito, em profundidade. Tal fato é mais acentuado, em geral, para estacas de grandes comprimentos, em que um único golpe não é suficiente para mobilizar toda a resistência de atrito lateral disponível na interface solo-estaca ao longo de sua profundidade. Nesses casos, é preciso que uma seqüência de golpes seja aplicada para ir mobilizando, paulatinamente, as máximas resistências de atrito lateral para que a resistência total (atrito + ponta) não seja subestimada.

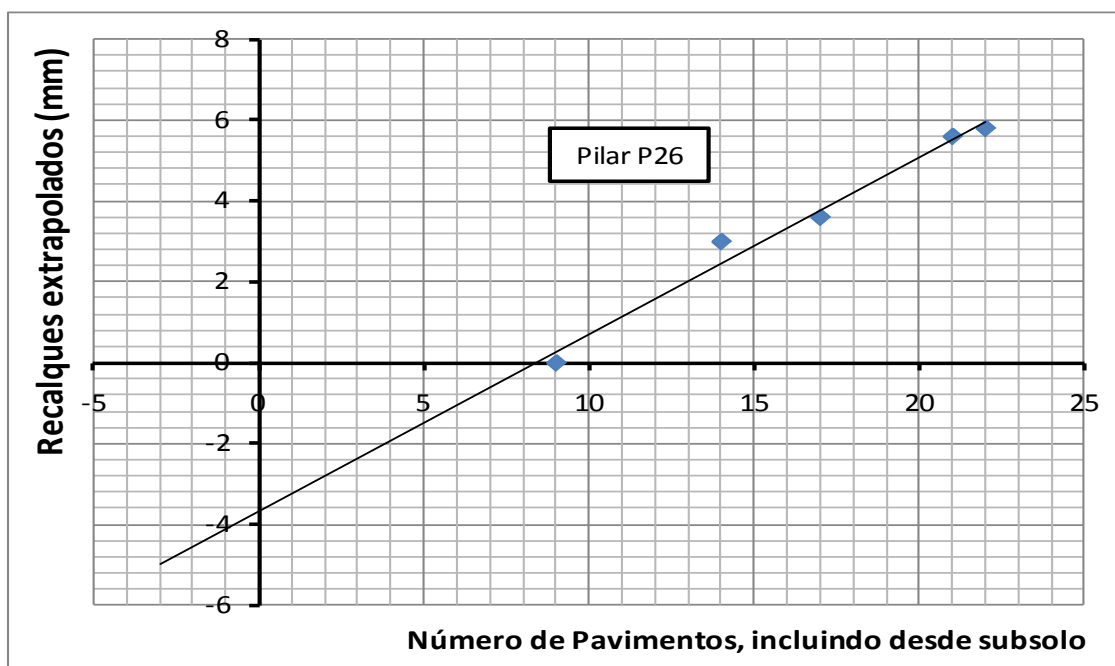
Figura 12. Extrapolação das medidas de recalque iniciadas no 9º pavimento

Como as leituras foram feitas a partir do 9º pavimento, tomando-se o pilar de maior recalque P26, foi feita uma extrapolação, considerando-se as datas de leitura com o carregamento dado pelo número do pavimento, para estimar o valor total de recalque neste pilar desde o início do carregamento (1 subsolo, 2 solos, térreo + 20 pavimentos tipos+ cobertura). Como se vê na Figura 12, a extrapolação, admitindo-se uma variação linear, mostra que o valor total de recalque atingido é da ordem de 10,5 mm.
