ENSAIO PIT: FUNCIONA?

PALESTRANTE:
DSc. SÉRGIO PARAÍSO

ENSAIO NÃO DESTRUTIVO PARA AVALIAÇÃO DA INTEGRIDADE ESTRUTURAL DE ELEMENTOS DE FUNDAÇÃO PROFUNDA

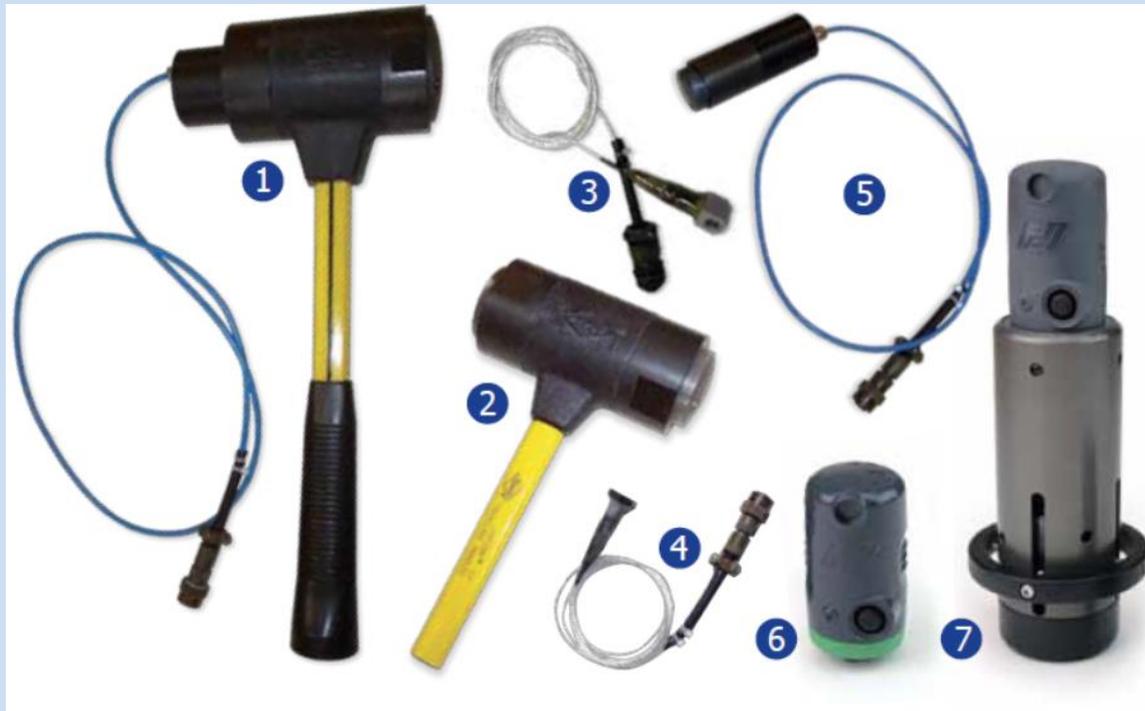
ACESSÓRIOS PIT

Os acessórios do PIT incluem martelos de mão em vários tamanhos, instrumentados ou não. Os martelos instrumentados podem ser tradicionais (com cabos) ou sem fio (o modelo sem fio tem um único tamanho). Os acelerômetros para uso com o PIT são projetados para acoplagem na cabeça ou no lado da estaca, e podem também ser tradicionais ou sem fio (o modelo sem fio é para acoplagem somente na cabeça da estaca).

- ① *martelo instrumentado tradicional de 4 kg**
- ② *martelo simples de 1,5 kg (disponível também em 0,5 kg e 4 kg)*
- ③ *acelerômetro para fixação lateral*
- ④ *acelerômetro para fixação no topo*
- ⑤ *martelo instrumentado tradicional de 0,5 kg (disponível também em 1,5 kg)*
- ⑥ *acelerometro sem fio*
- ⑦ *martelo instrumentado sem fio*

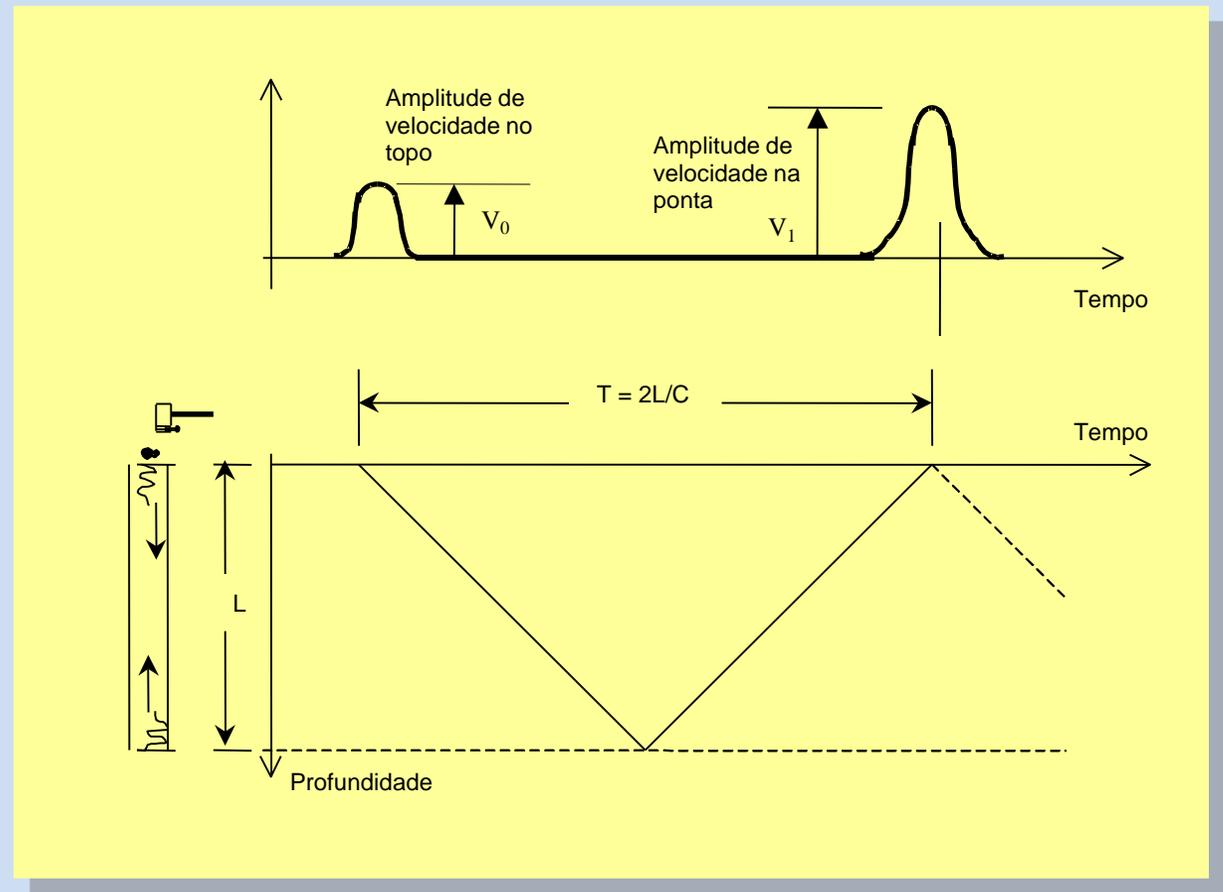
PRINCÍPIO BÁSICO DO ENSAIO DE P.I.T.

Impacto e instalação do acelerômetro no topo da estaca

$$T = \frac{2L}{C}$$

T = tempo gasto pela onda para percorrer a estaca TOPO-PONTA-TOPO;

L = comprimento da estaca (do acelerômetro à ponta da estaca);

C = velocidade de propagação da onda compressiva de baixa intensidade
($C_{\text{CONC}} = 3,5 - 4,2\text{m/ms}$) ou ($C_{\text{CONC}} = 3500 - 4200\text{m/s}$).

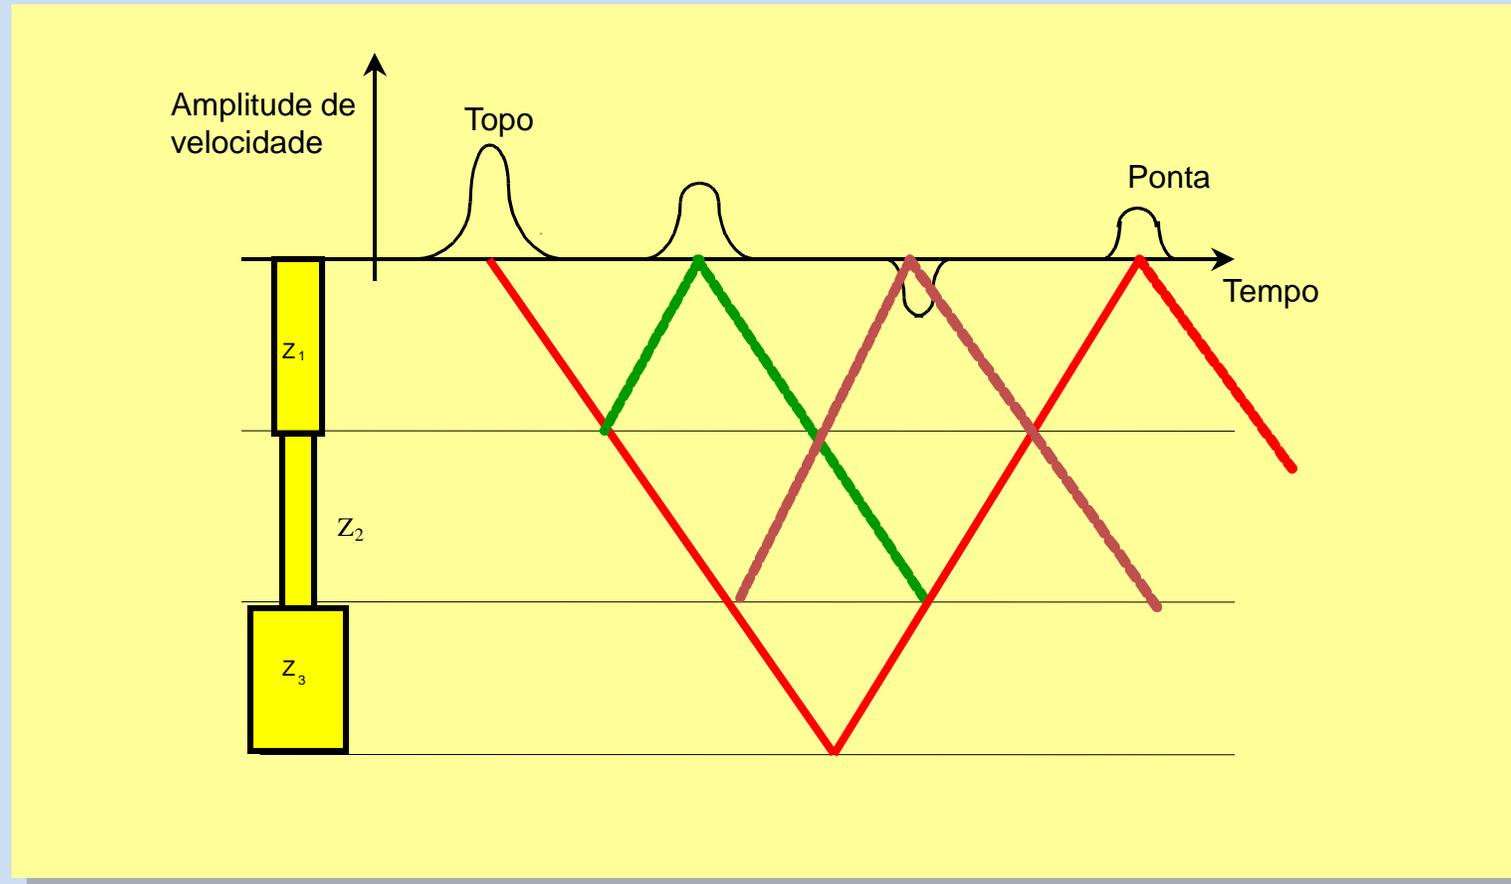
REPRESENTAÇÃO TÍPICA DE AMPLITUDE DE VELOCIDADE COM VARIAÇÃO DE IMPEDÂNCIA AO LONGO DA PROFUNDIDADE

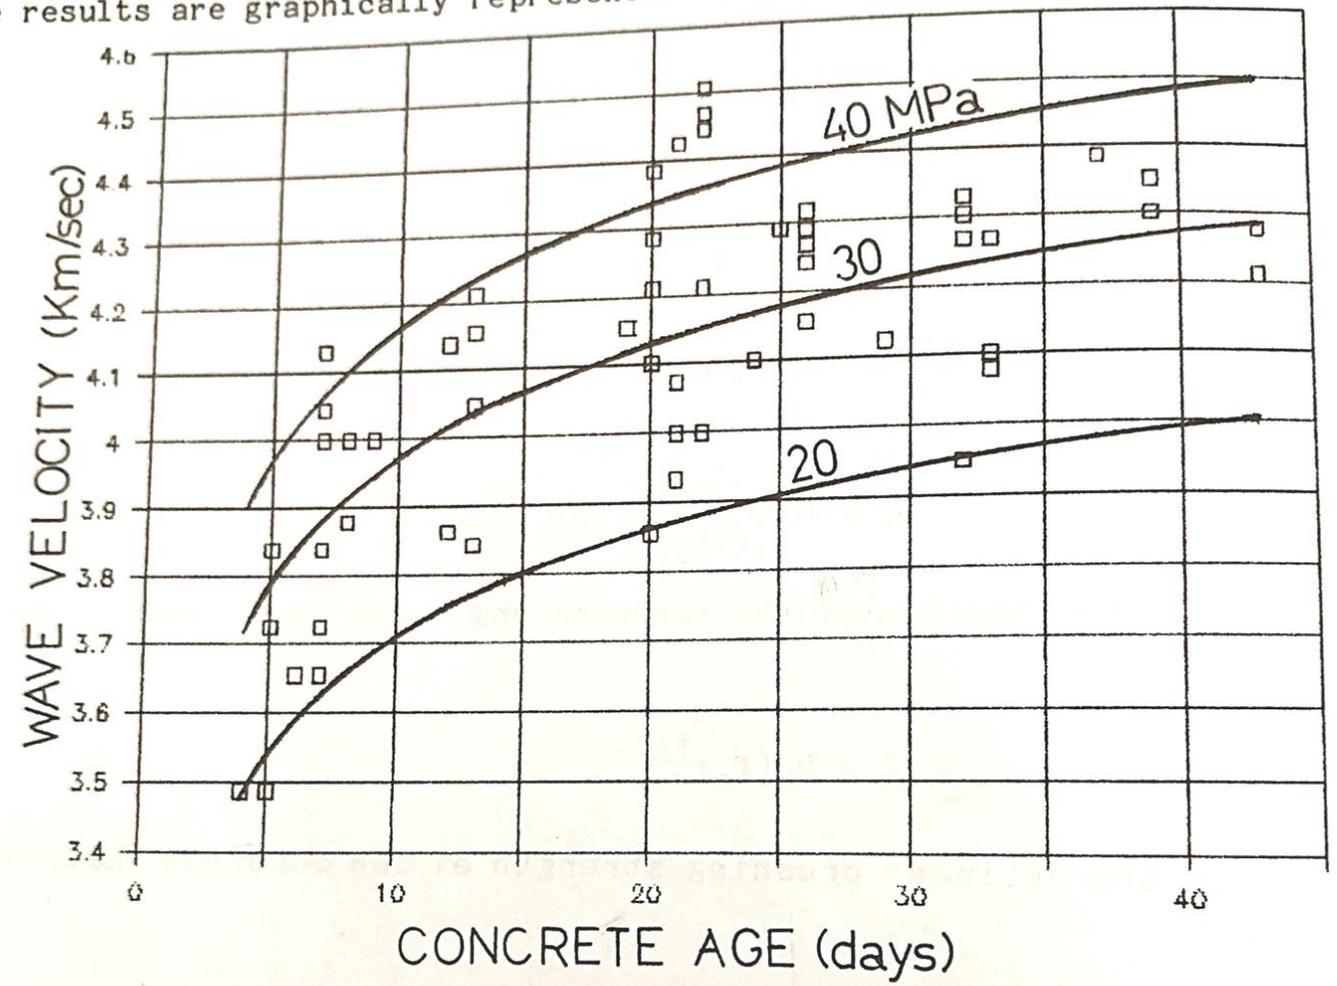
Fig. 1 - Wave velocity as a function of concrete grade and age

The results are graphically represented in Fig. 1.

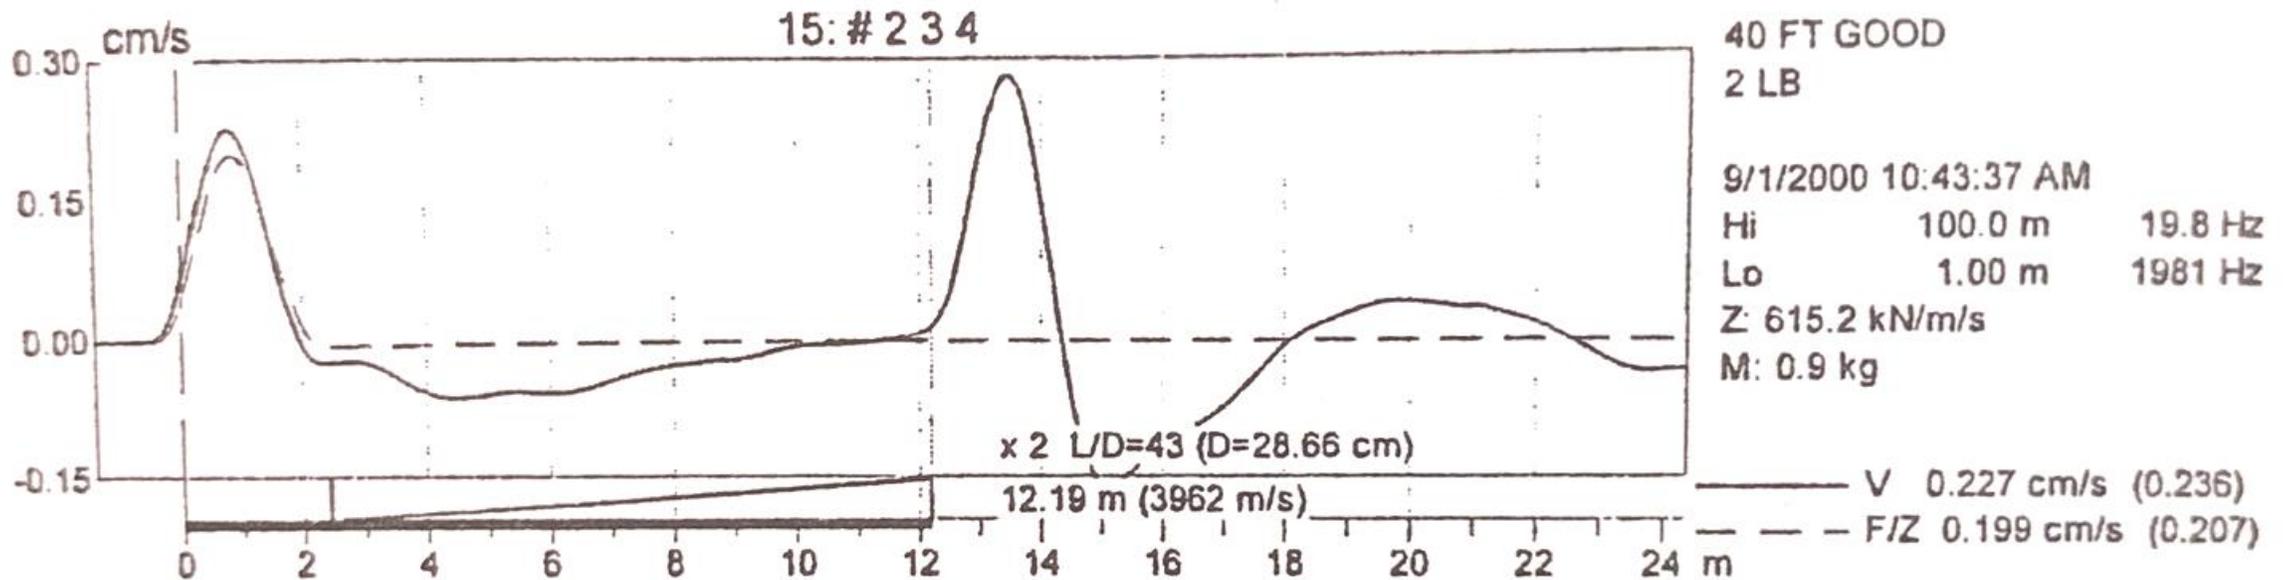
REFLECTOGRAMA TÍPICO

Single Plot of Velocity vs Time (Length)

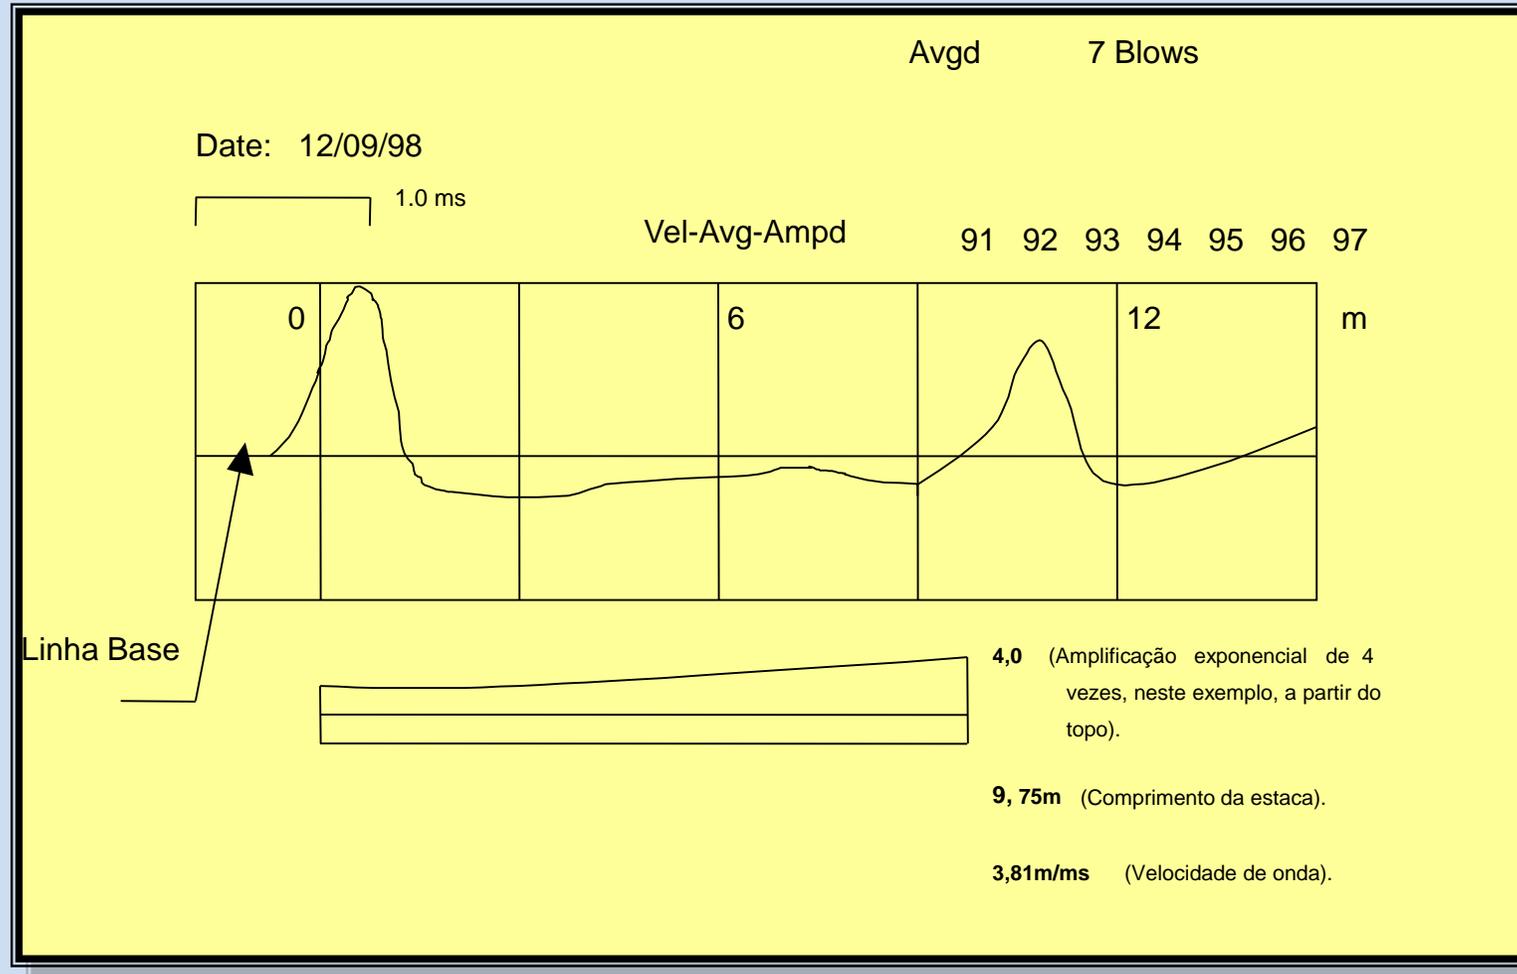
SINAIS DE VELOCIDADE TÍPICOS

Estaca íntegra

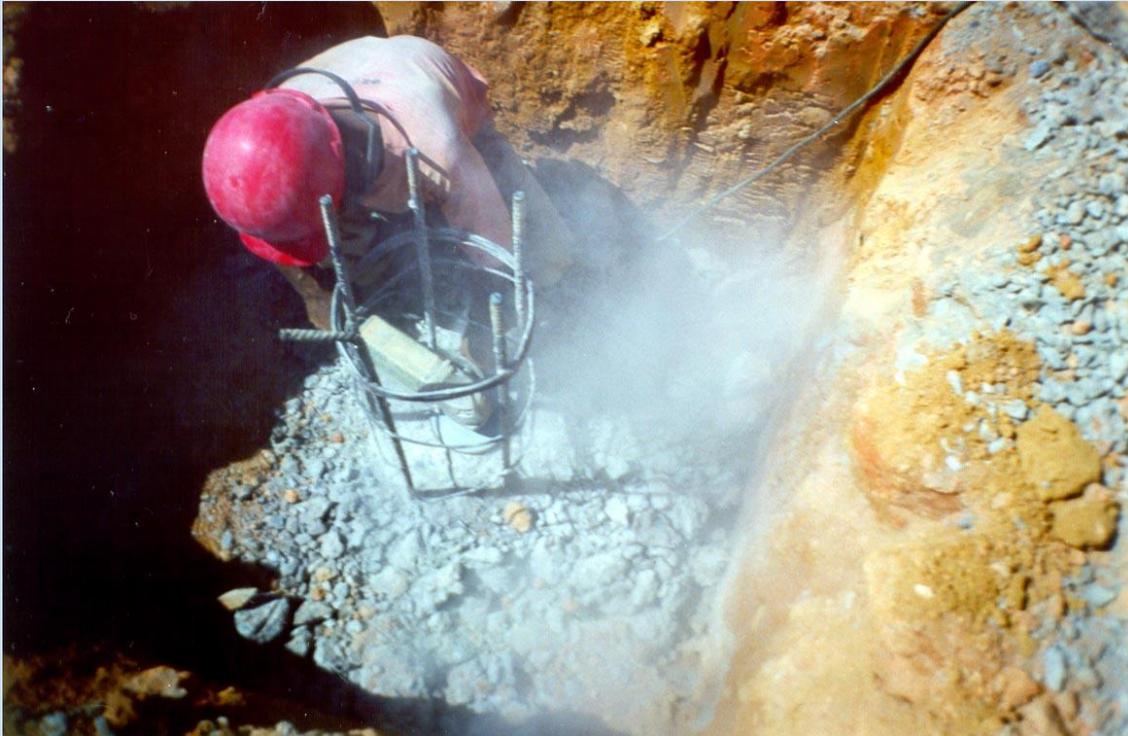
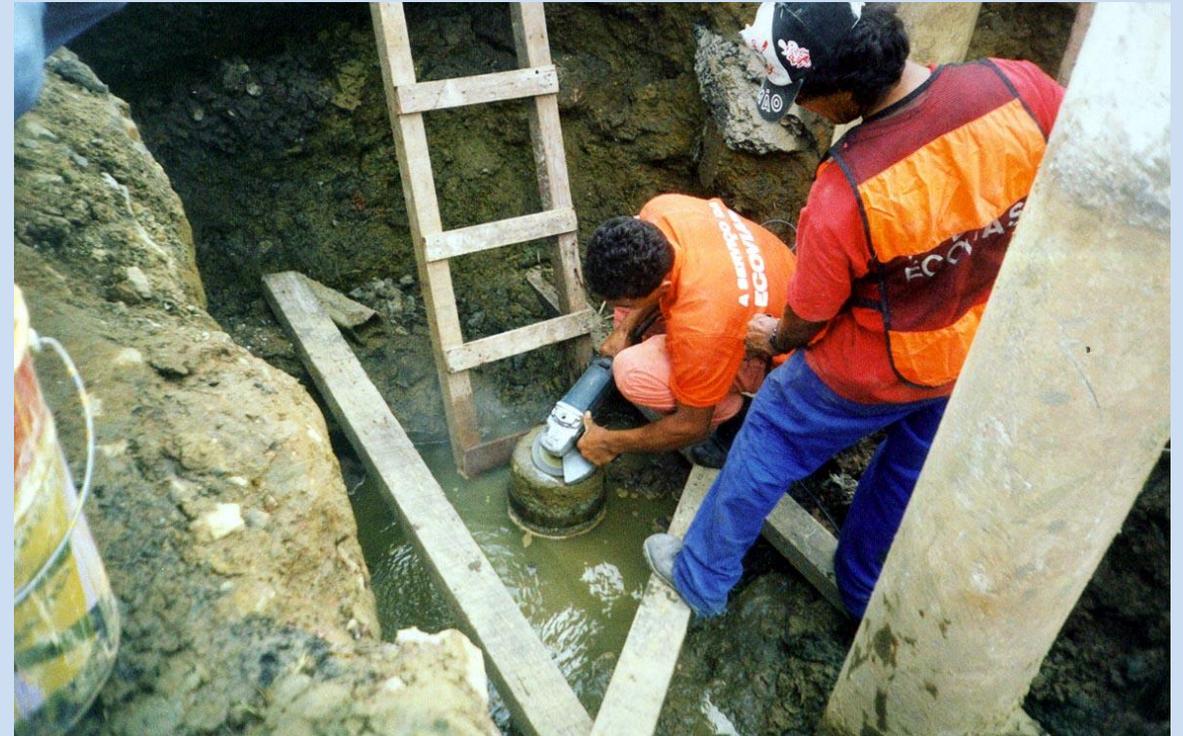
PREPARO DO TOPO DA ESTACA

E53
Estaca mal preparada
(concreto ruim)

E53
Estaca bem preparada
(corte 75 cm)

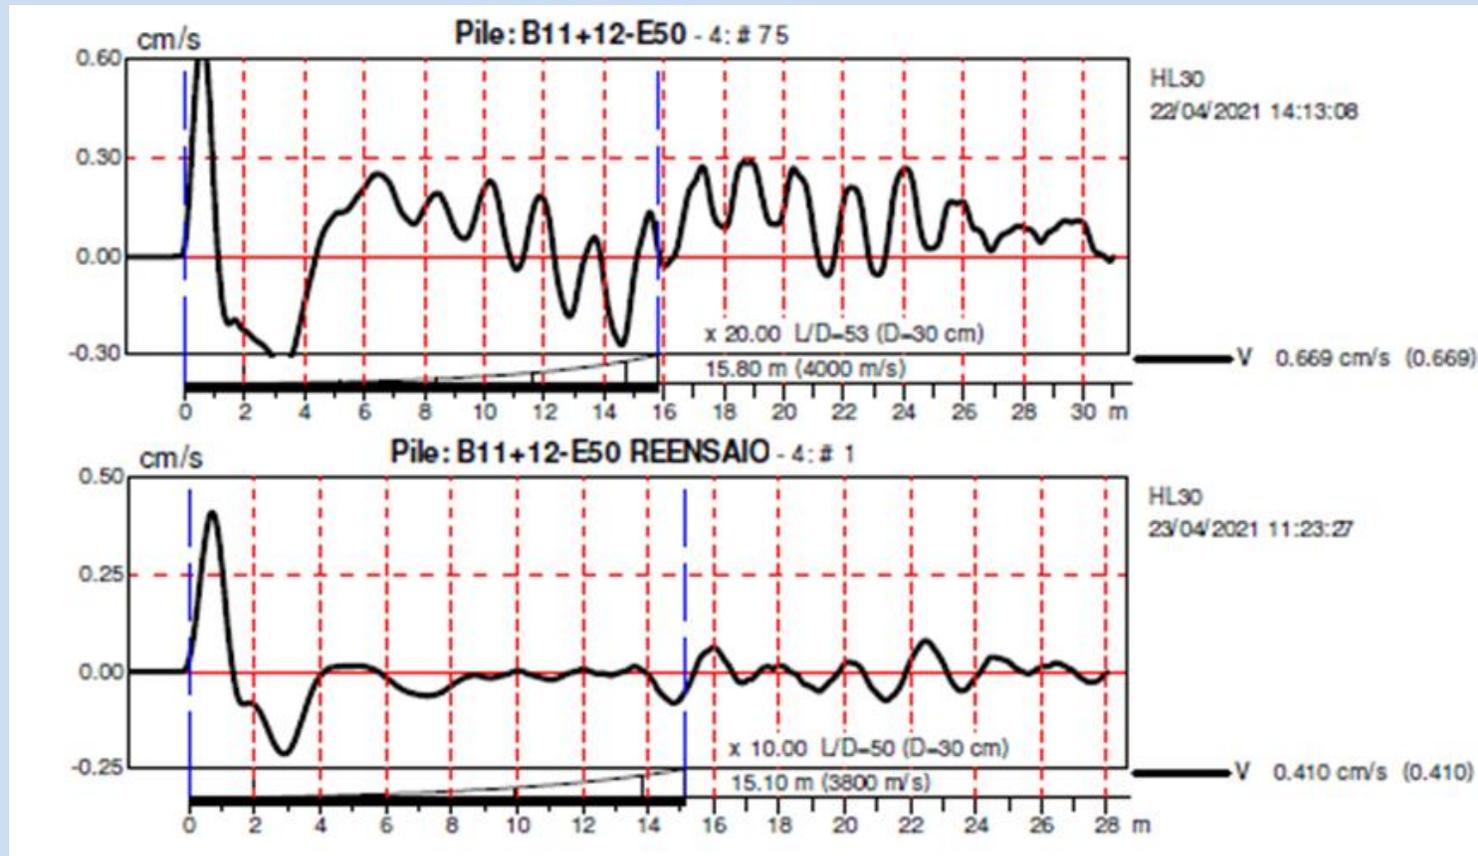
B11+12 - E50
Estaca mal preparada
(concreto ruim)

B11+12 - E50
Estaca bem preparada
(corte 70 cm)

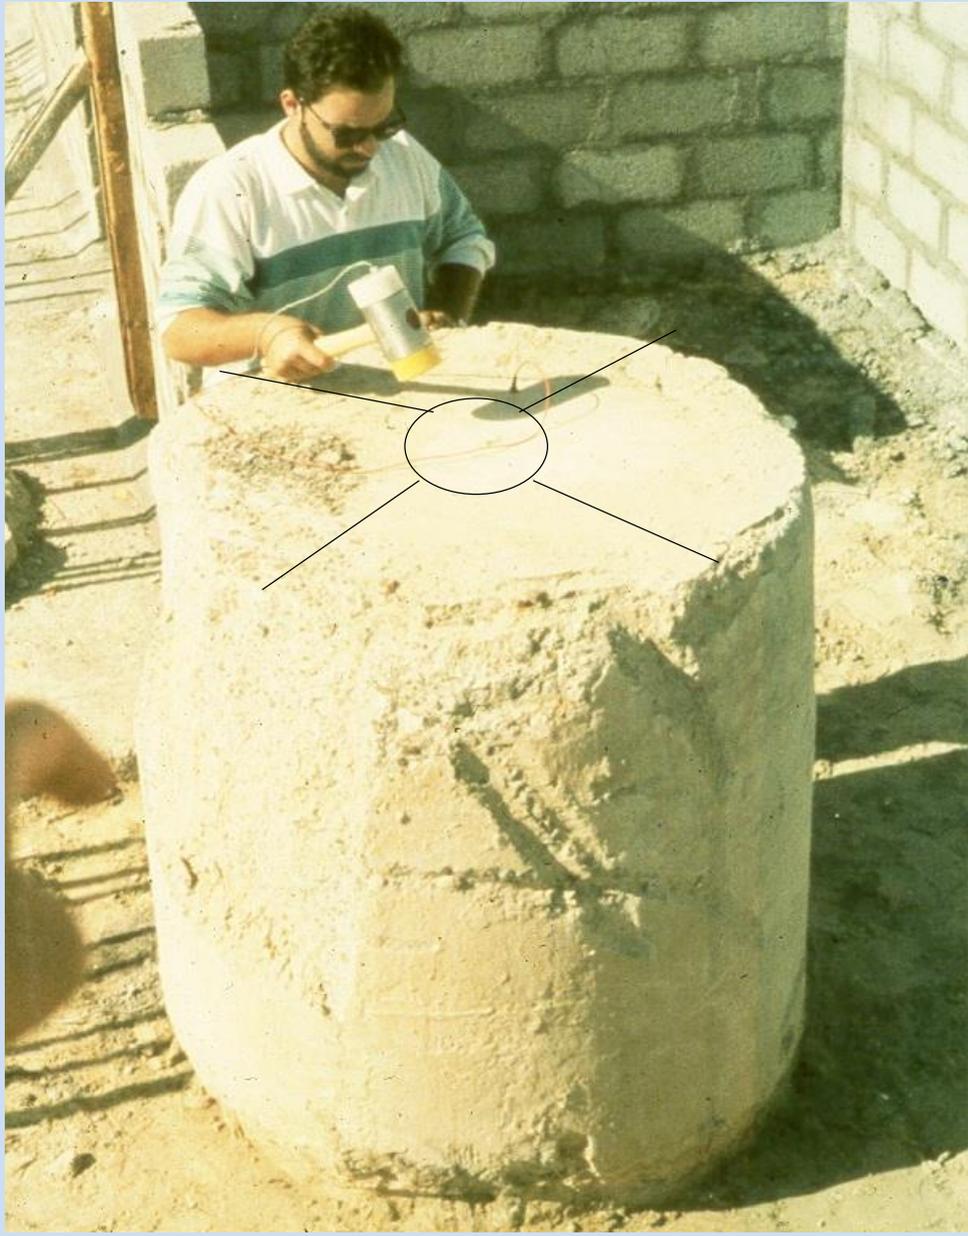
Subdivisão da Seção da Estaca em quadrantes e núcleo central. Obrigatório diâmetro ≥ 80 cm.

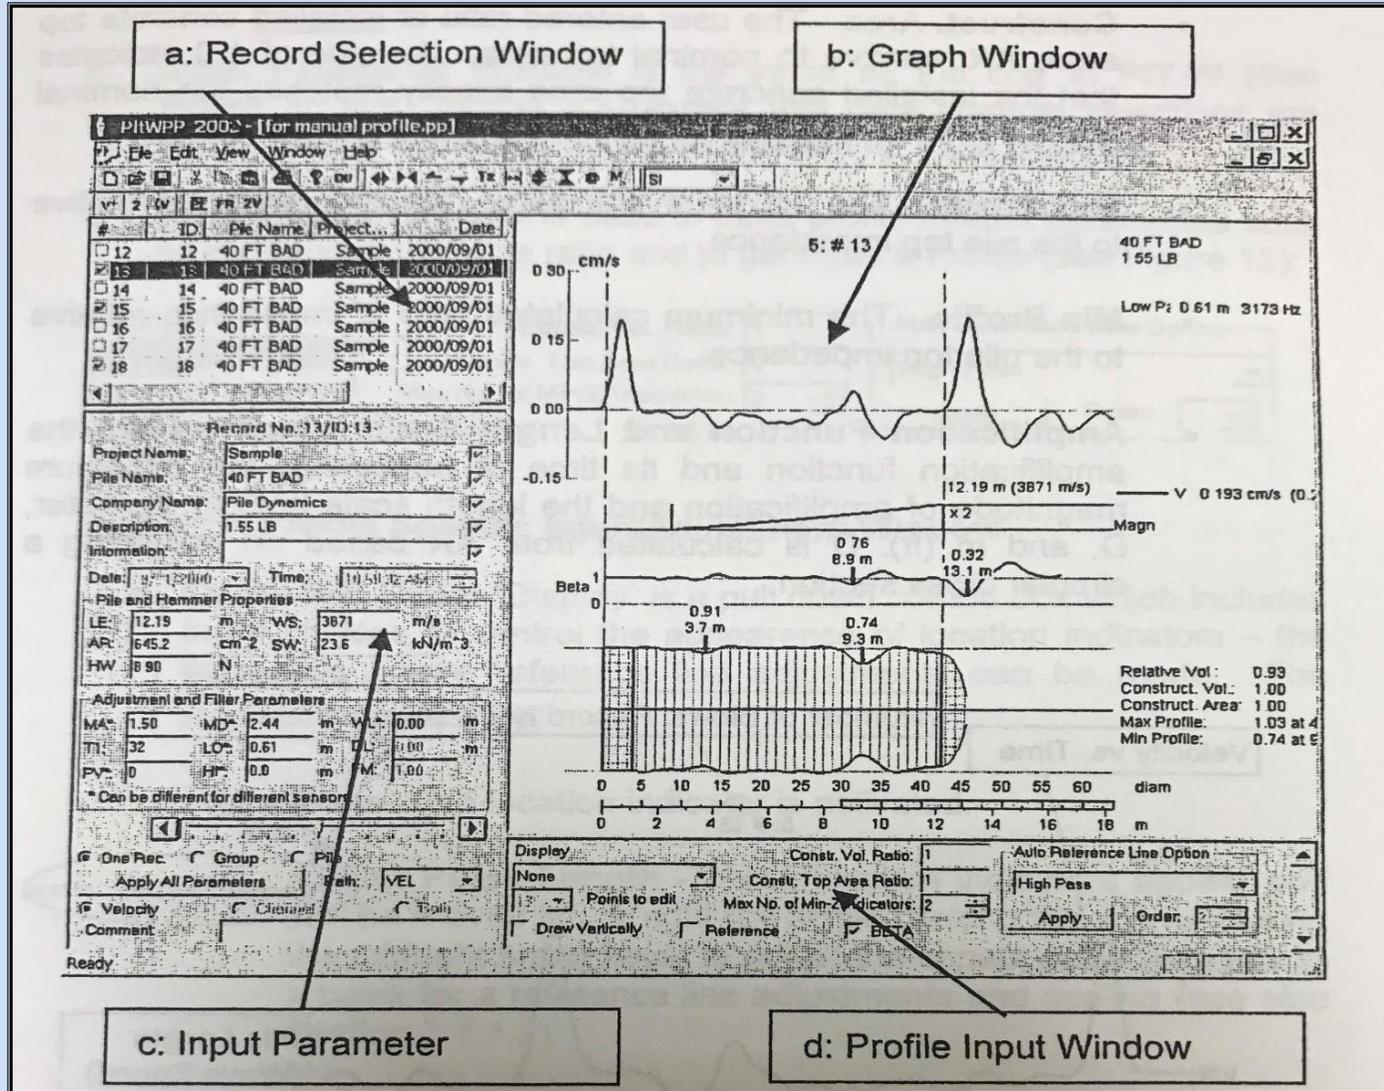
PIT - PROFILE

a: Record Selection Window

b: Graph Window

c: Input Parameter

d: Profile Input Window

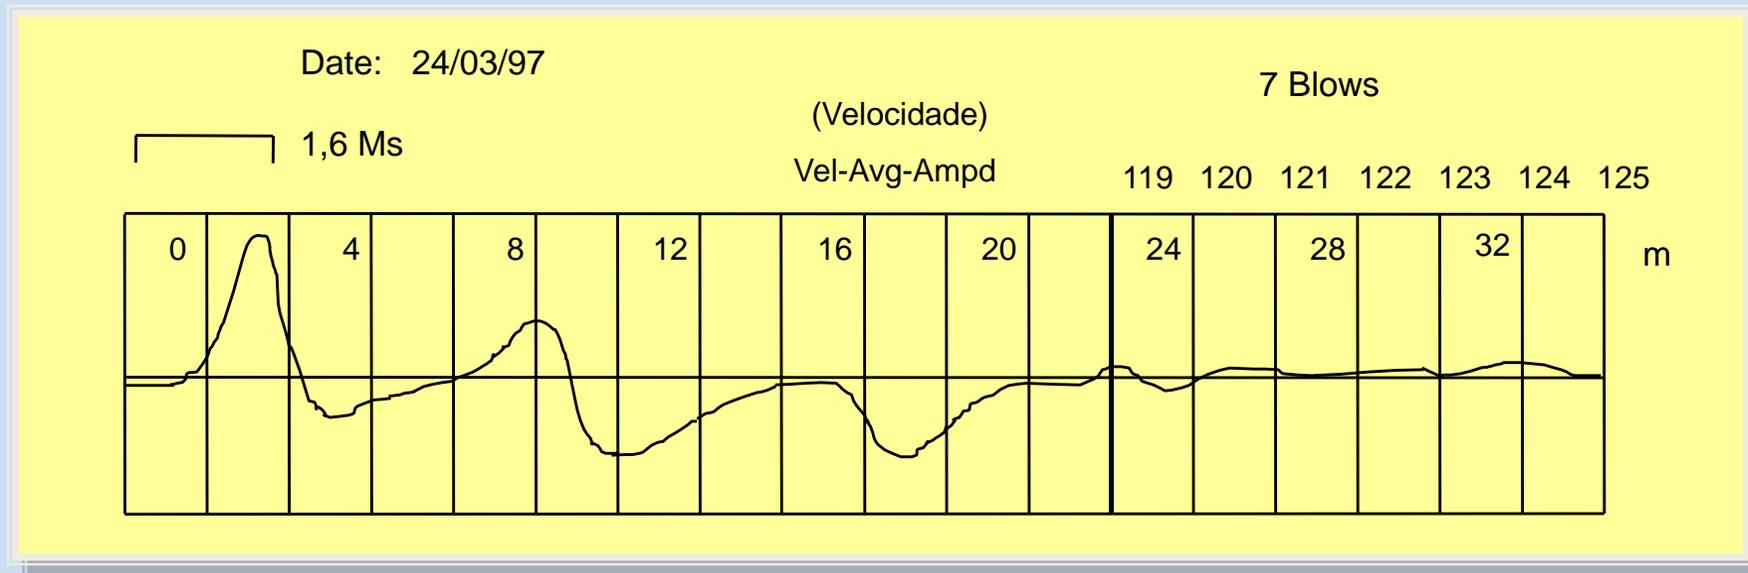
Estaca ensaiada 10 dias após concretagem (Hélice Contínua).

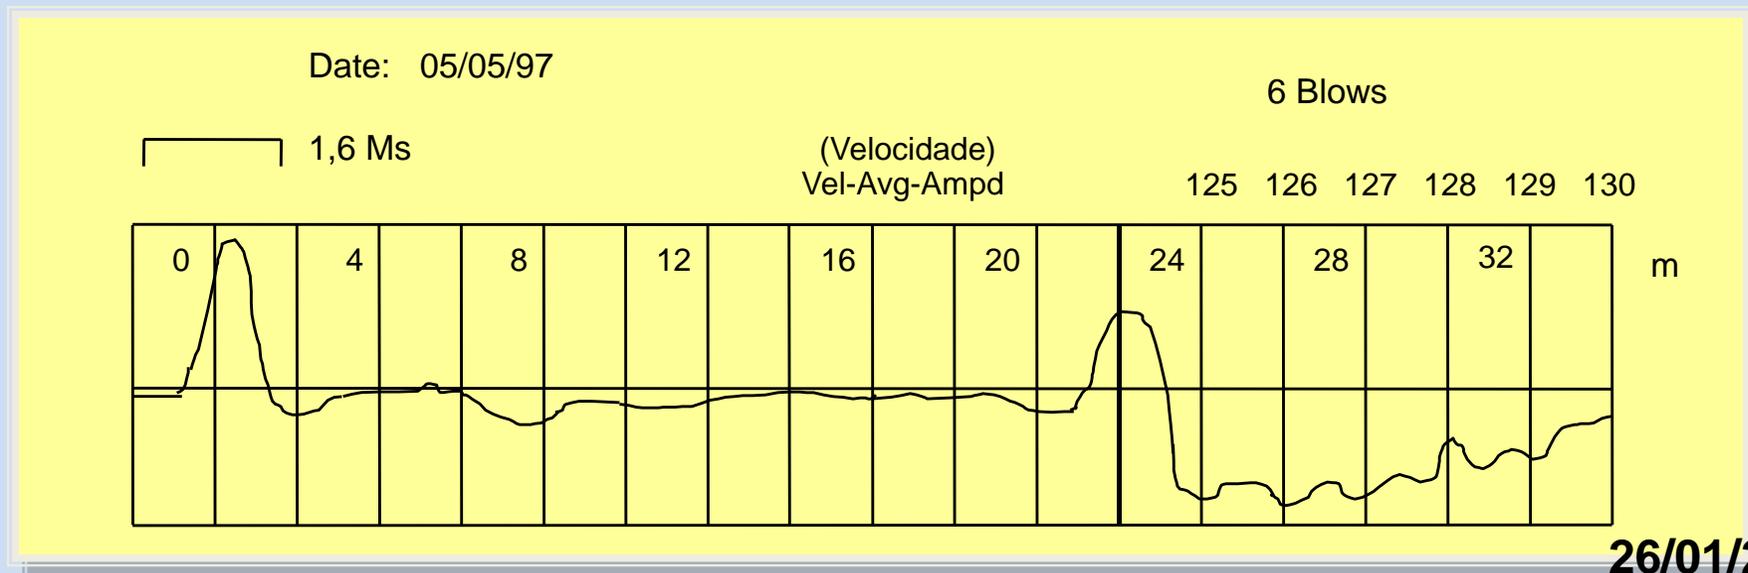
Estaca ensaiada 52 dias após concretagem.

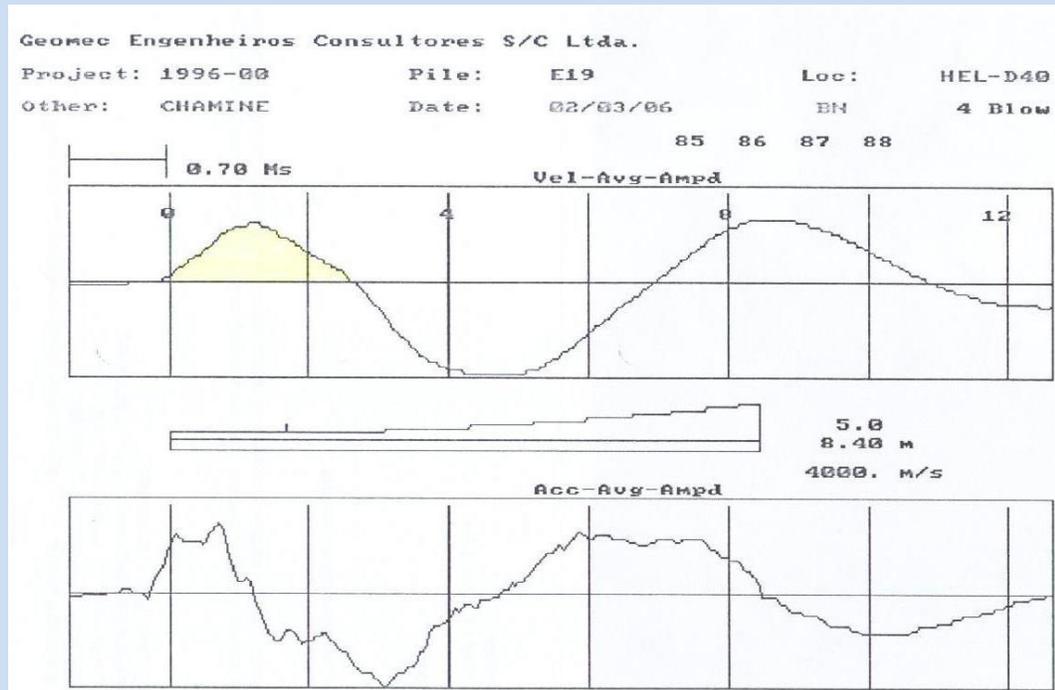
Estaca Hélice Contínua – Ø 40cm Redução de seção significativa

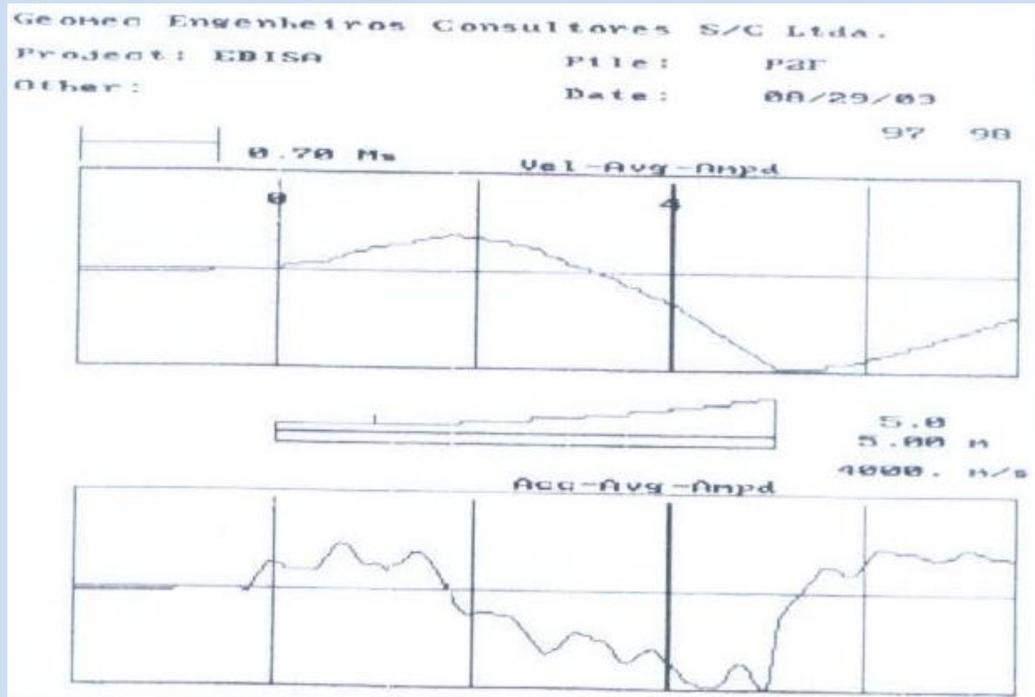
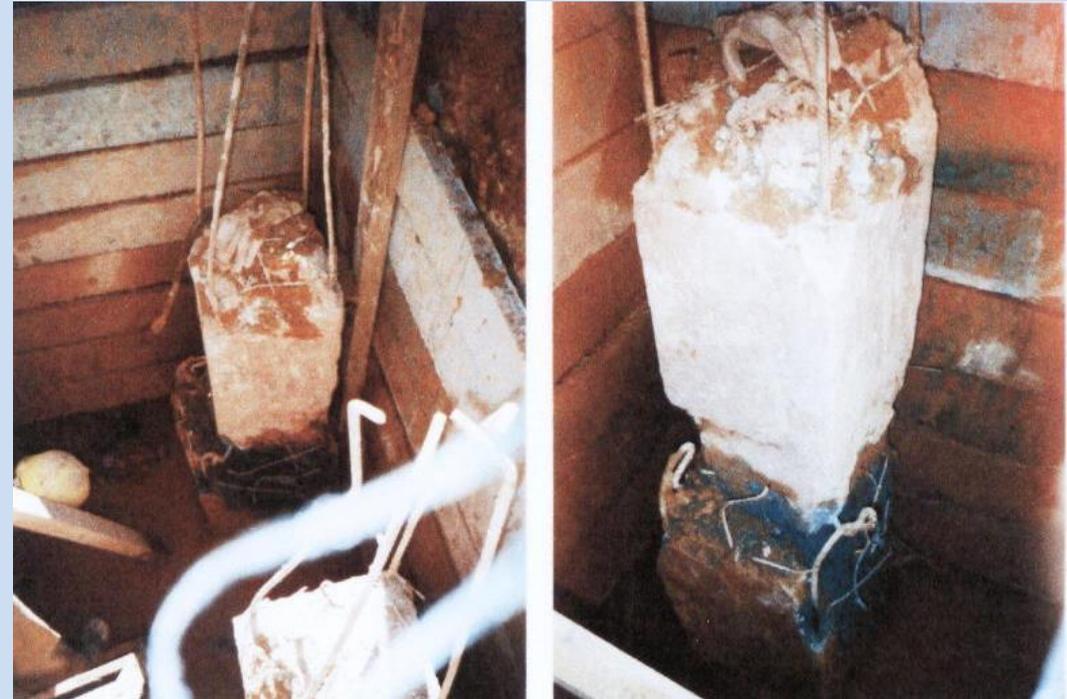
Estaca Premoldada de concreto – Próximo ao topo Seção Quadrada

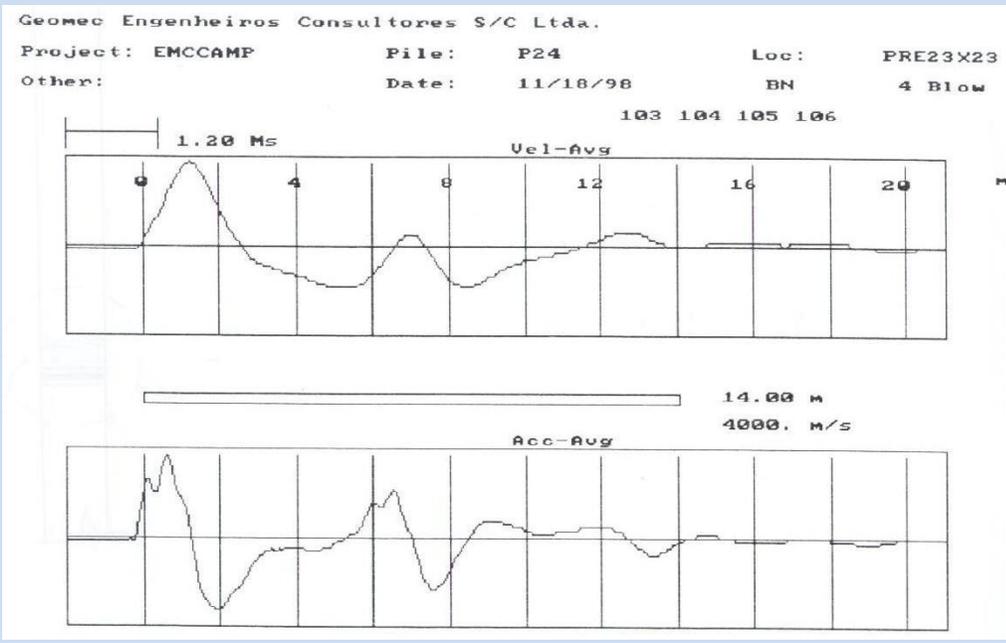
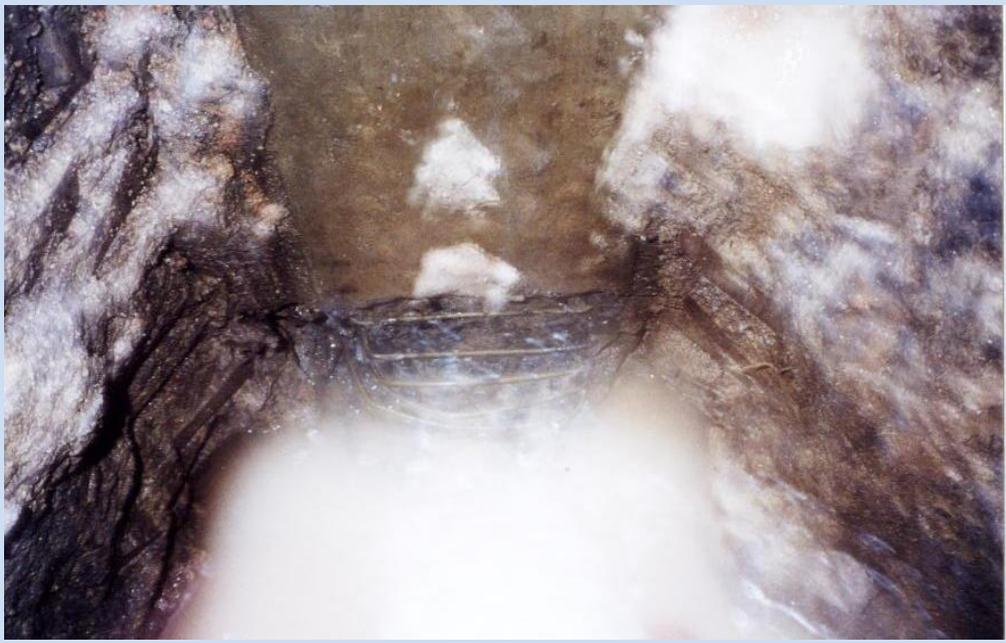
Estaca Premoldada de concreto – Dano próximo a emenda (6.0 m.) Seção Quadrada (23x23)cm

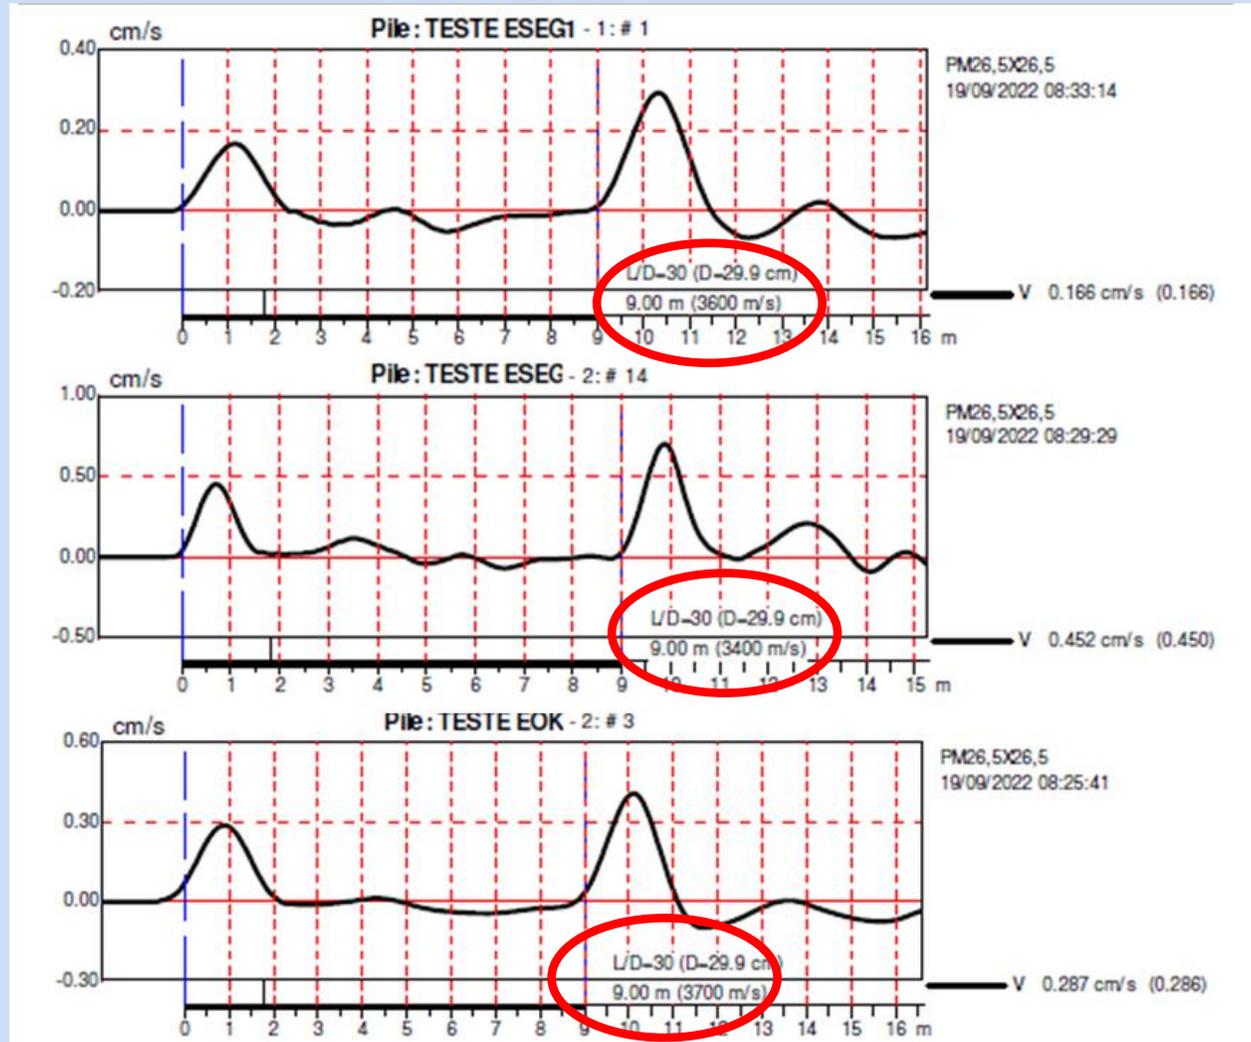
Estaca Premoldada de concreto – Seção Quadrada (26,5x26,5)cm Elemento estrutural deitado - Qualificação do Concreto

Com
Microfissuras

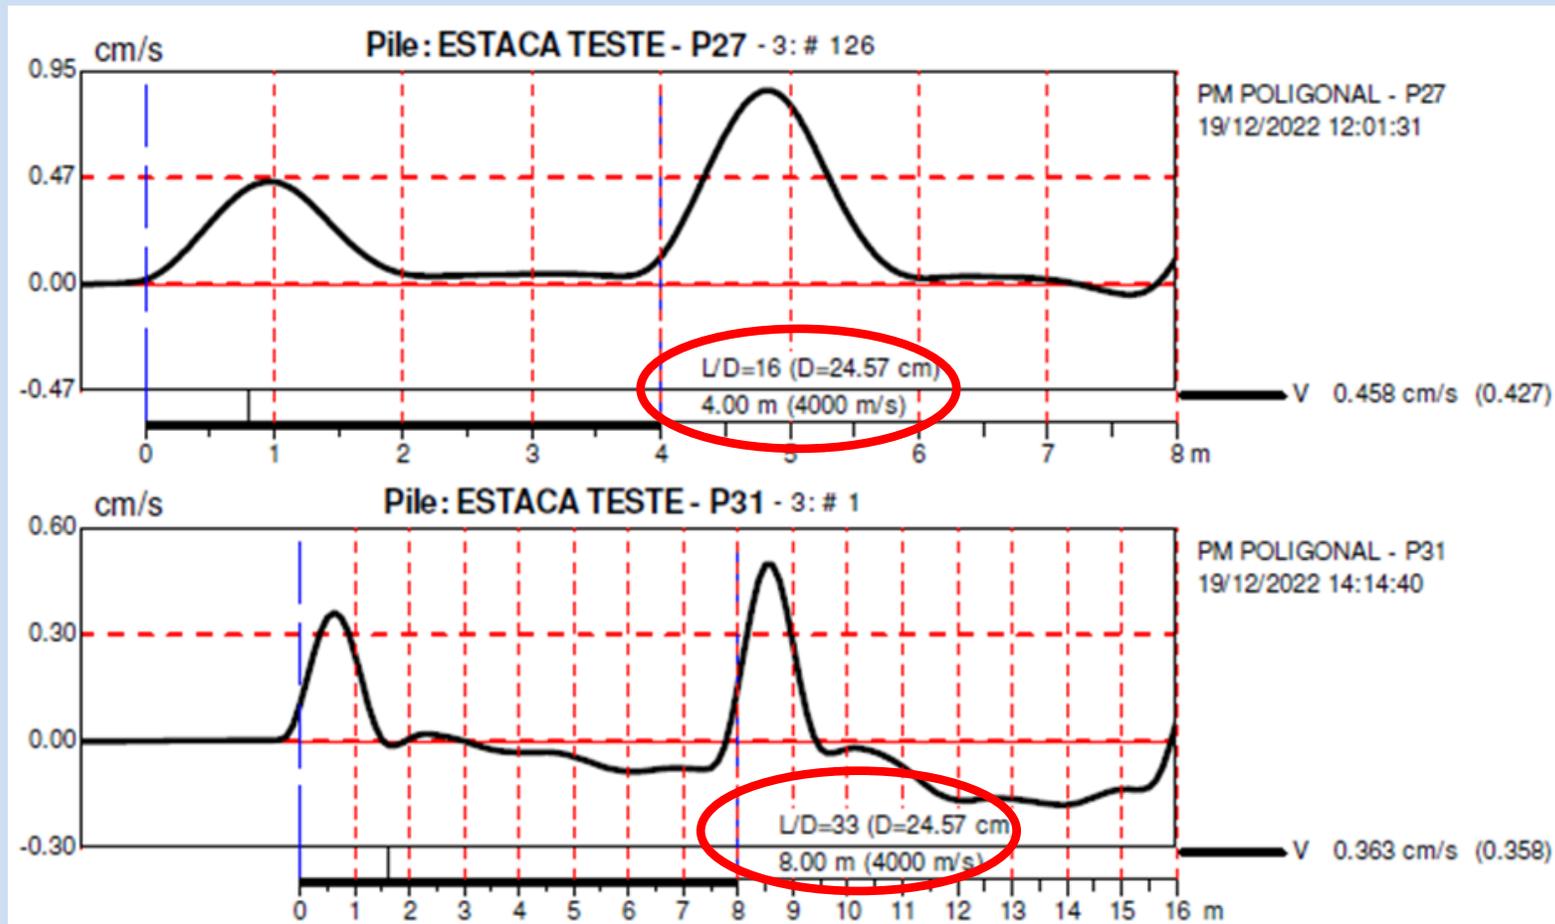
Estaca Premoldada de concreto – Poligonais P27 e P31

Elemento estrutural deitado - Qualificação do Concreto

**Sem
Microfissuras**
