ENSAIO PIT: FUNCIONA?

PALESTRANTE:
DSc. SÉRGIO PARAÍSO

ENSAIO NÃO DESTRUTIVO PARA AVALIAÇÃO DA INTEGRIDADE ESTRUTURAL DE ELEMENTOS DE FUNDAÇÃO PROFUNDA

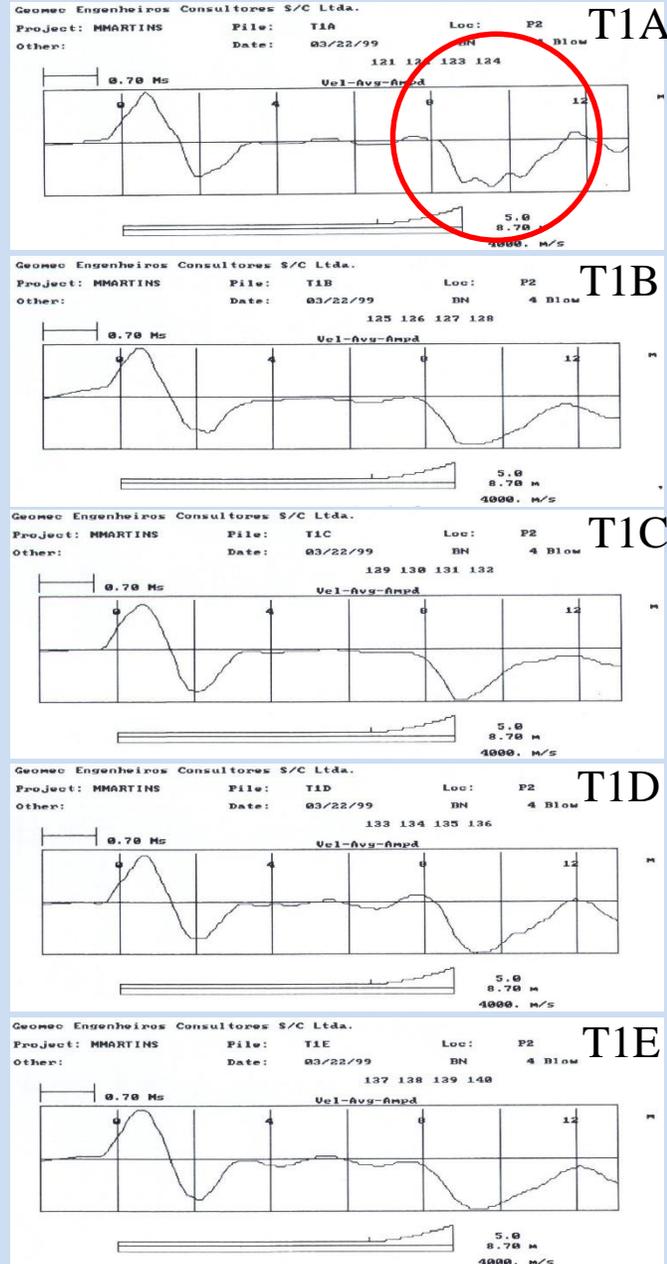
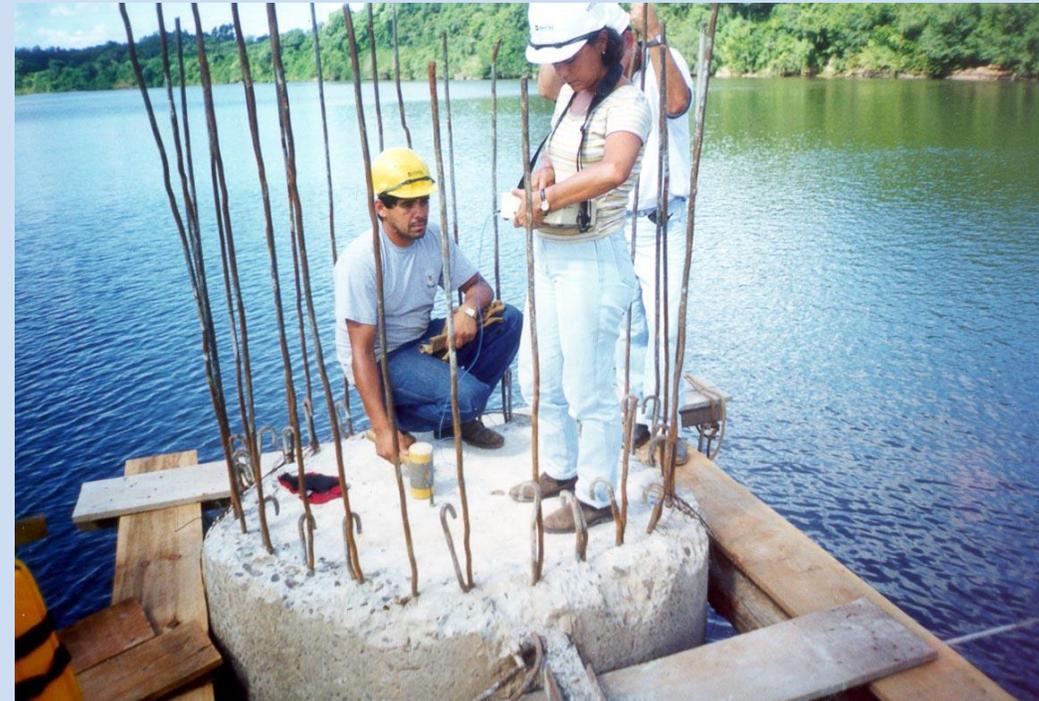
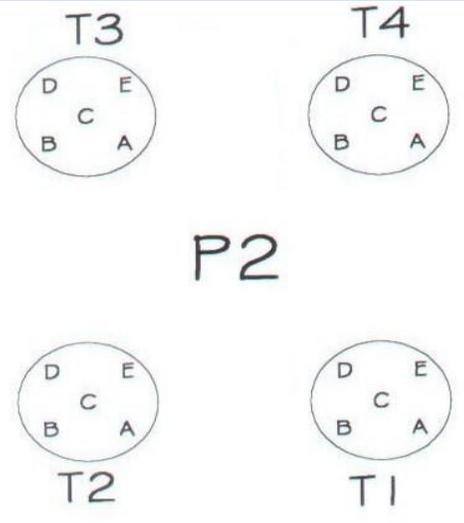
Tubulão ar comprimido PONTE RIO TAQUARI RIO GRANDE DO SUL

Øfuste 160cm
Øbase 300cm
Verificação do
alargamento de base

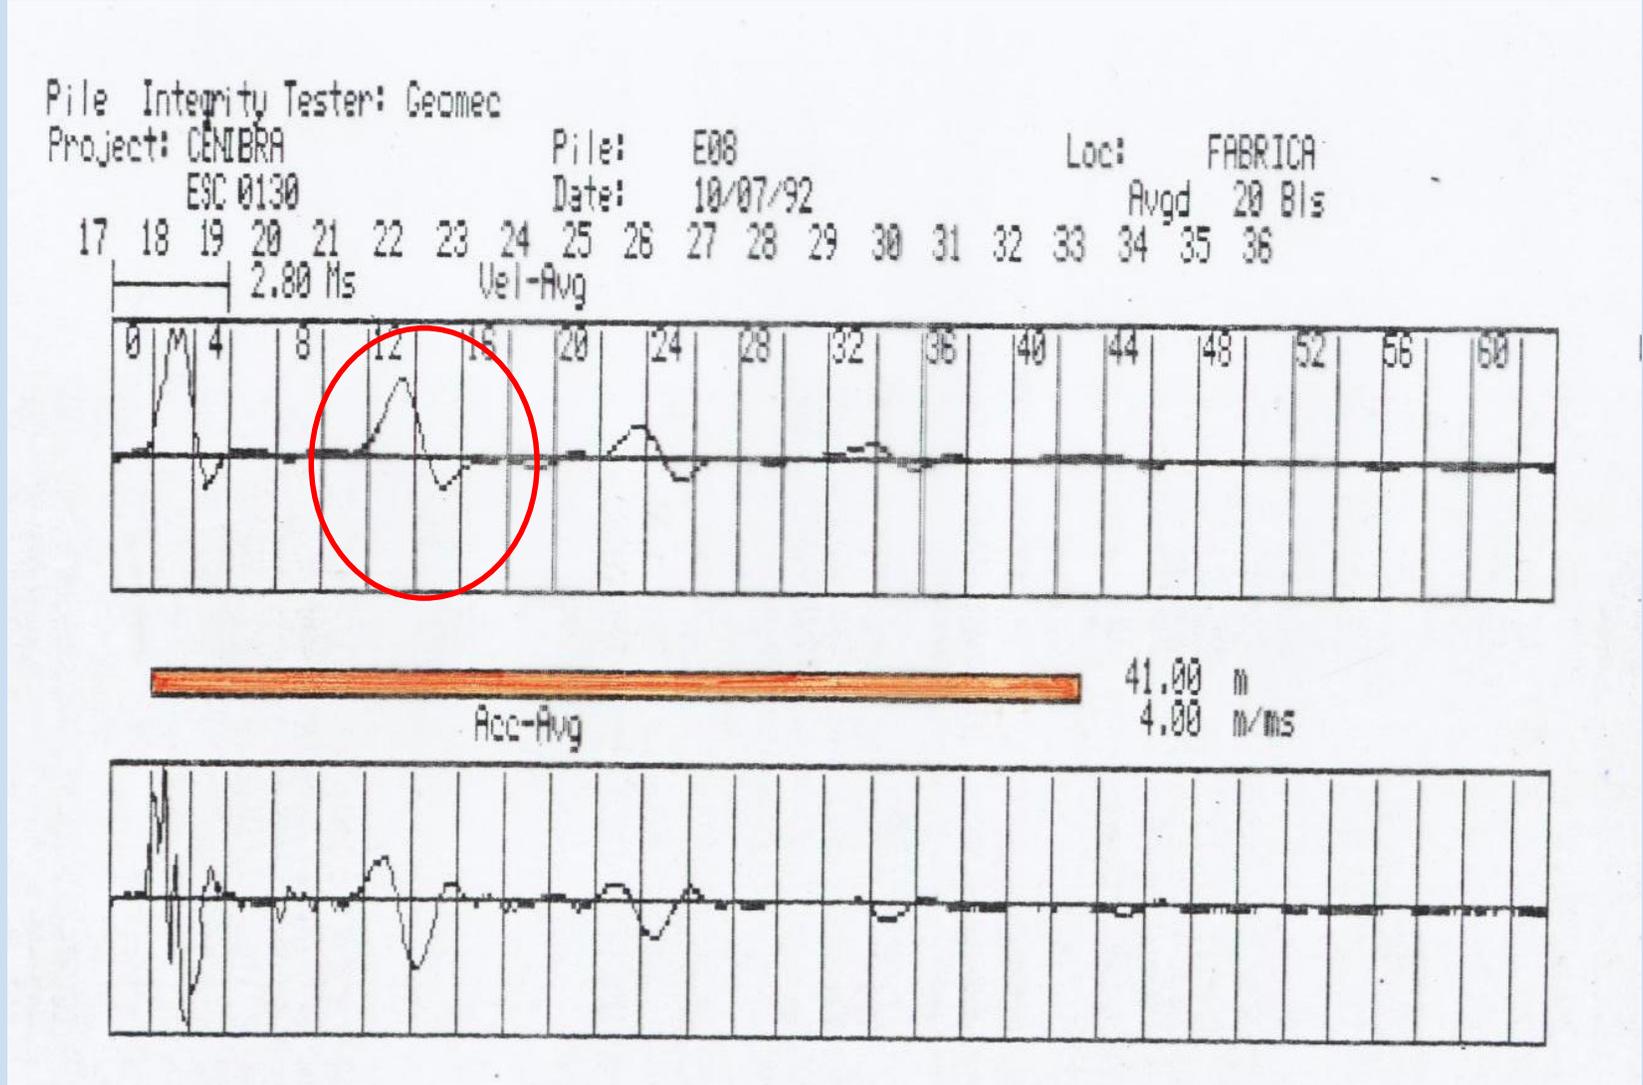
Estaca Escavada de grande diâmetro - Ø 1,30m

**Concreto segregado contaminado com lama bentonítica e solo –
Investigação através de escavação lateral encamisada**

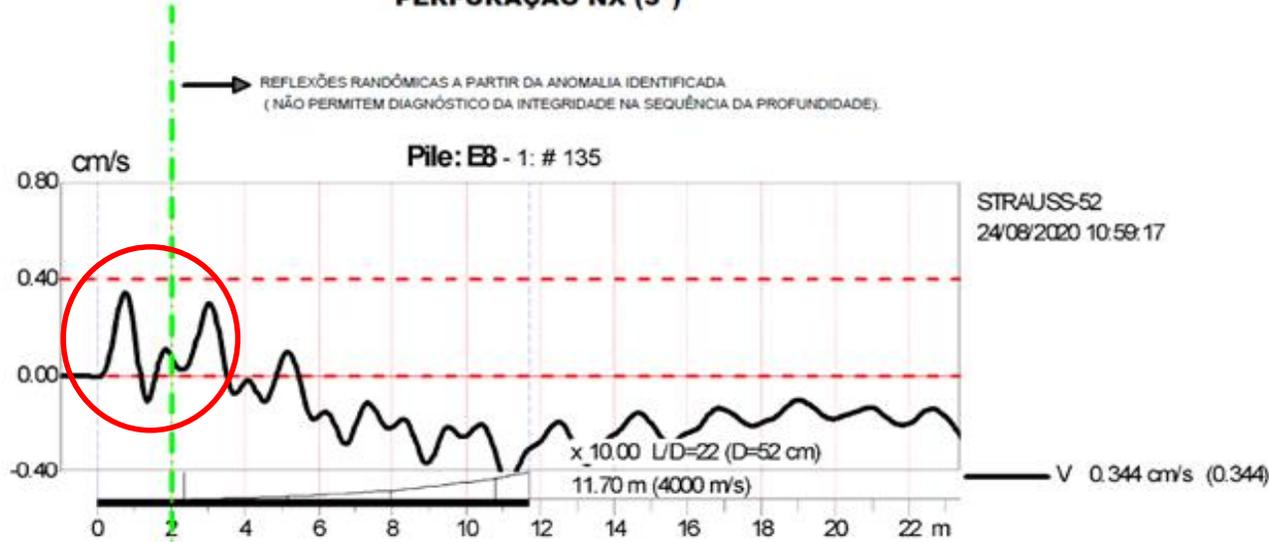
Estaca Tipo Strauss

ROTATIVA NO EIXO ESTACA E8

PERFURAÇÃO NX (3")

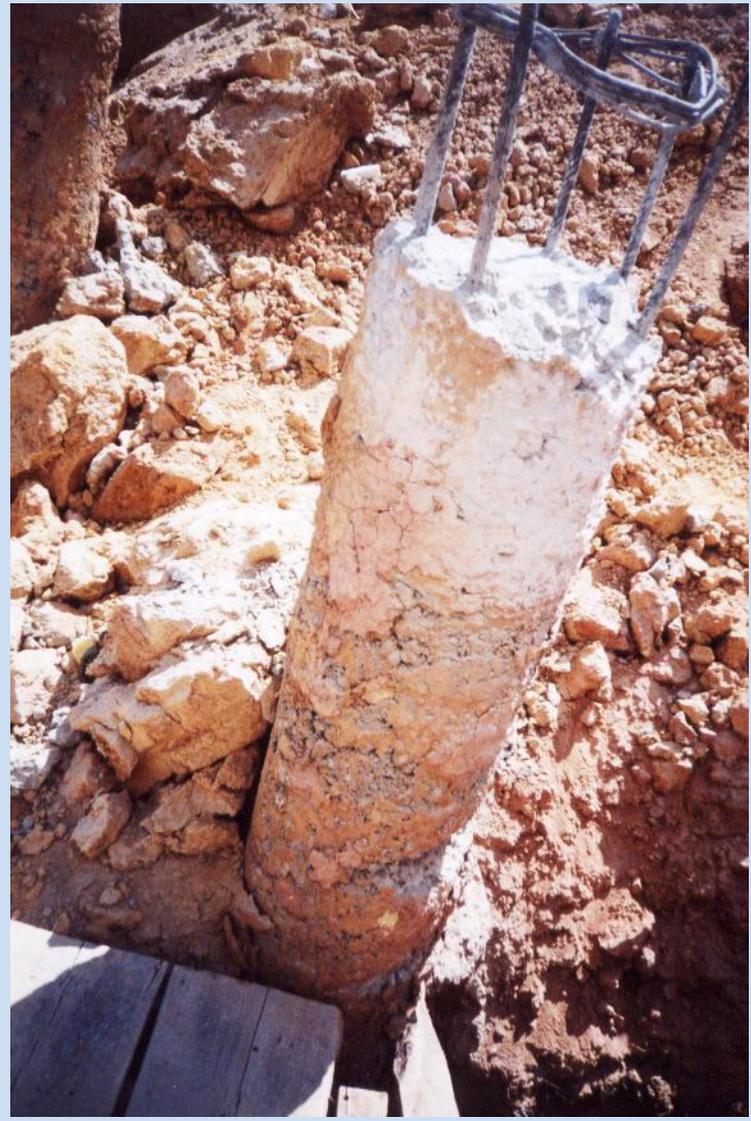
Estaca Tipo Franki Standard - Ø 350mm

Geomec Engenheiros Consultores S/C Ltda.
 Project: 1996-00 Pile: E31 Loc: RES.ELEV
 Other: 350MM Date: 04/09/03 BN 3 Blow

2.0
 13.50 m
 4000. N/s

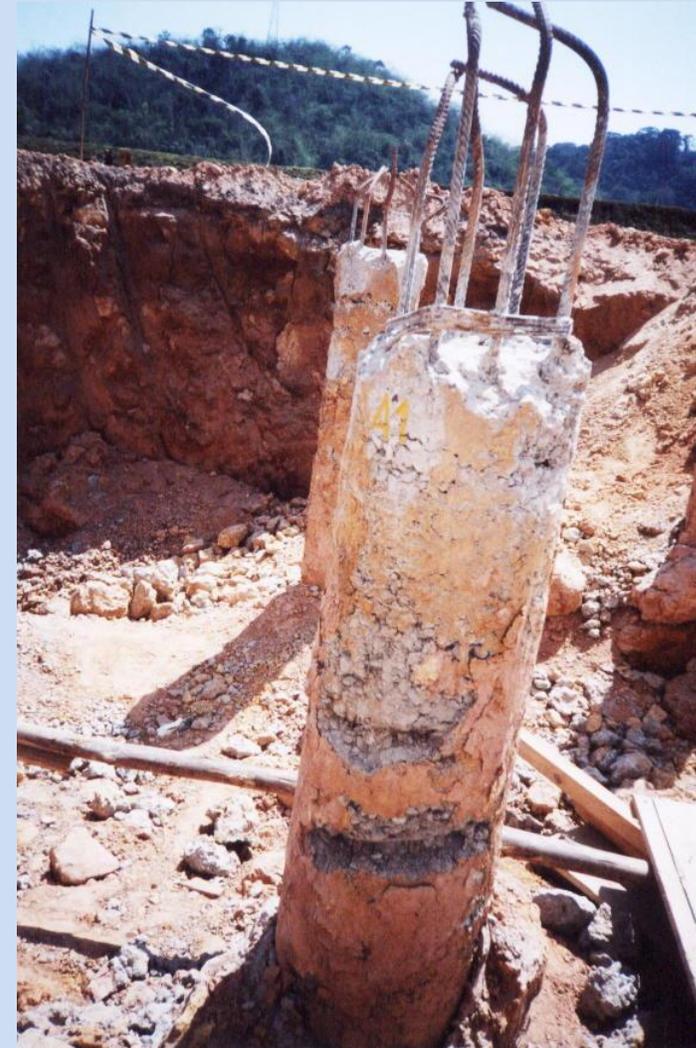
Estaca Tipo Franki Standard - \varnothing 350mm
